## Atypische Umweltstraftat

### Herbeiführen einer Sprengstoffexplosion infolge grob fahrlässigen Umganges beim Transport von Industriegasen

Jürgen Windolph, Leitender Kriminaldirektor – Landeskriminalamt Sachsen-Anhalt

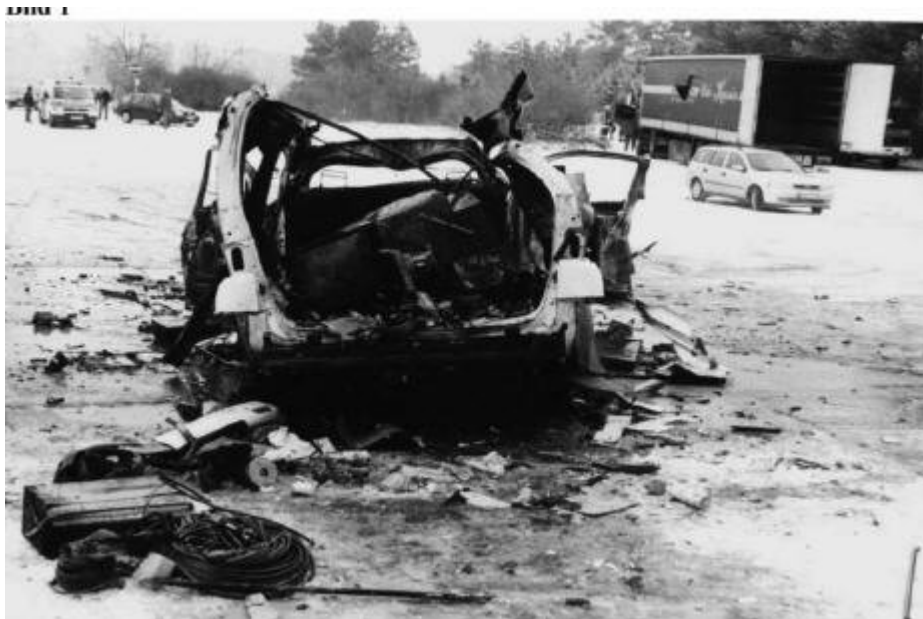
1 Bild 1

Am 28.01.2004, morgens gegen 07.00 Uhr, kam es auf einem zivilen Parkplatz in der Nähe der Zufahrt zum Gebäude der Polizeiwache des Polizeireviers Stendal zu einer Explosion. Eine Rauchsäule stieg auf. Den herbeieilenden Polizeibeamten bot sich ein Bild der Verwüstung. Ein Transporter einer Heizungsbaufirma war völlig zerstört und brannte aus.<sup>1</sup> Trümmerteile waren meterweit geflogen und hatten die Beplankung eines 25 m weit entfernt geparkten LKW glatt durchschlagen, die Aufliegerplane teilweise zerstört.

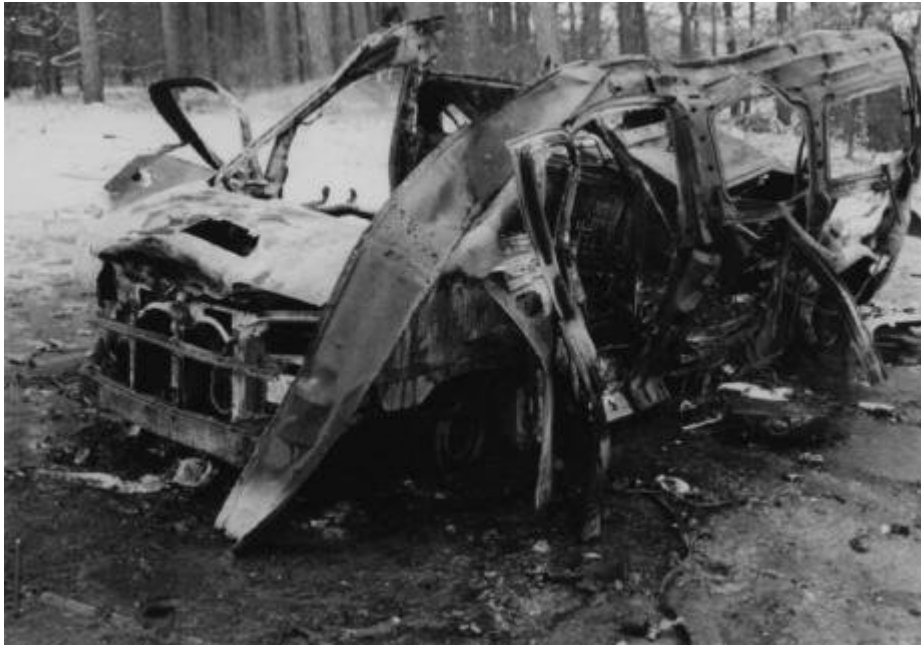
2 Bild 2

Der Fahrer des Transporters wurde aus dem Fahrzeug ca. 15 m weit weggeschleudert und erlitt Kopf- und andere schwere Verletzungen. Am Transporter entstand Totalschaden, die ursprünglich enthaltene Werkstattausrüstung wurde vernichtet.<sup>2</sup>

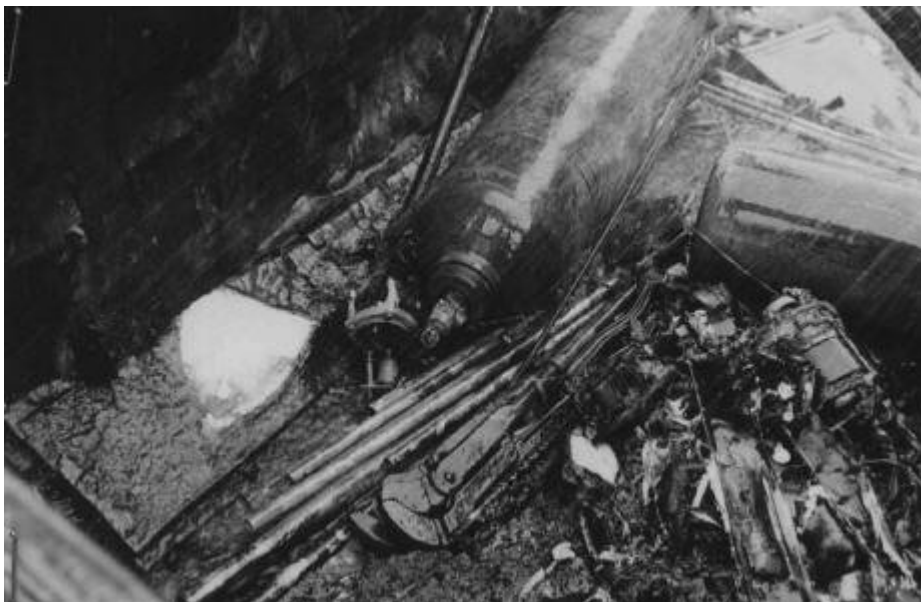
3 Bild 3

Nach den Feststellungen des Gutachters ist davon auszugehen, dass sich das Handventil der Acetylenflasche infolge ungesicherter Ladung und fehlender Schutzkappe während der Fahrt geöffnet hat und Acetylen ins Fahrzeuginnere ausgeströmt ist.<sup>3</sup> Das so entstandene Gasgemisch entzündete sich beim Ausstieg des Fahrers und Zuschlagen der Tür und führte zur Raumexplosion des Fahrzeuges. Der dabei entstehende Brand beeinträchtigt zusätzlich die Dichtung der Sauerstoffflasche, so dass Sauerstoff austrat und die Brandwirkung noch erheblich verstärkte.

Infolge des Brandes verschloss sich durch Rußbildung mit anschließender Filterverstopfung die Acetylenflasche wieder. So konnte kein Acetylgas mehr austreten, aber auch nicht weiter abbrennen.

Die äußere Brandeinwirkung auf die Acetylenflasche (Hitze) bewirkte, dass sich nunmehr das in der Stahlflasche verbliebene Acetylen weiter zersetzte. Dieser anhaltende Prozess war an der Erwärmung der Flasche nach dem ersten Löschvorgang zu erkennen. Es bestand erhebliche akute Explosionsgefahr ohne anhaltende sofortige Kühlung.
