Atypische Umweltstraftat

Herbeiführen einer Sprengstoffexplosion infolge grob fahrlässigen Umganges beim Transport von Industriegasen

Jürgen Windolph, Leitender Kriminaldirektor – Landeskriminalamt Sachsen-Anhalt

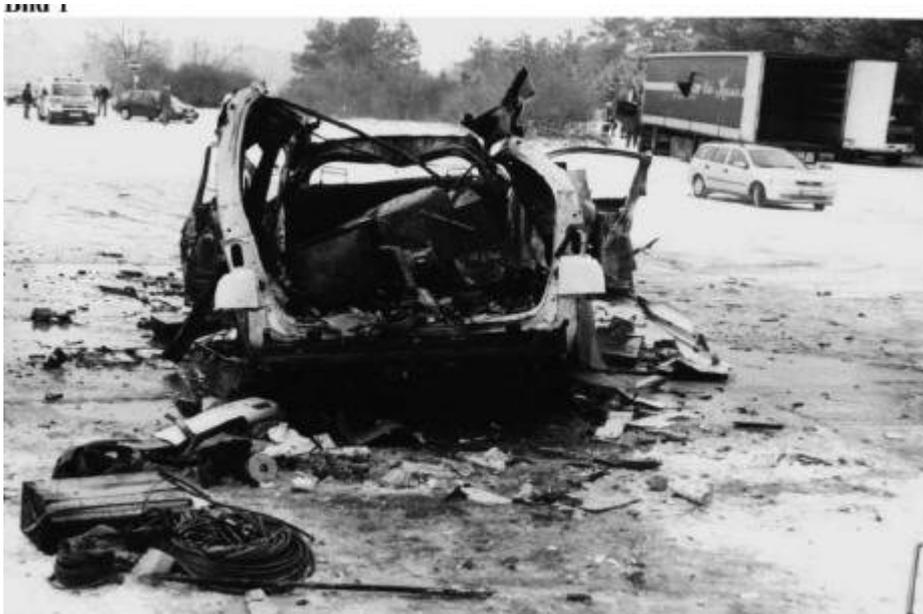
2 Bild 2

Der Fahrer des Transporters wurde aus dem Fahrzeug ca. 15 m weit weggeschleudert und erlitt Kopf- und andere schwere Verletzungen. Am Transporter entstand Totalschaden, die ursprünglich enthaltene Werkstattausrüstung wurde vernichtet.²

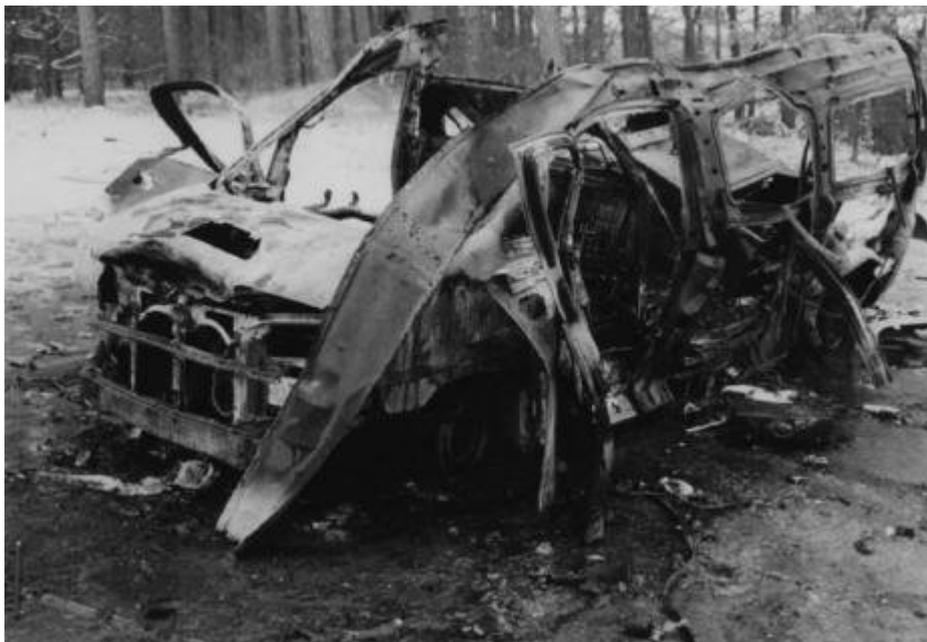
Nach Einschätzung der am Explosionsort eintreffenden Feuerwehr ging von der im explodierten Fahrzeug befindlichen Acetylenflasche eine unmittelbare Allgemeingefahr aus. Aus diesem Grunde erfolgte zunächst keine Bergung sondern eine

weitere Kühlung der Stahlflasche mittels Wasserschleier. Das Gelände blieb weiträumig abgesperrt. Eine Tatortarbeit war in dieser Phase wegen erheblicher Eigengefahr für die KT-Beamten nicht möglich.

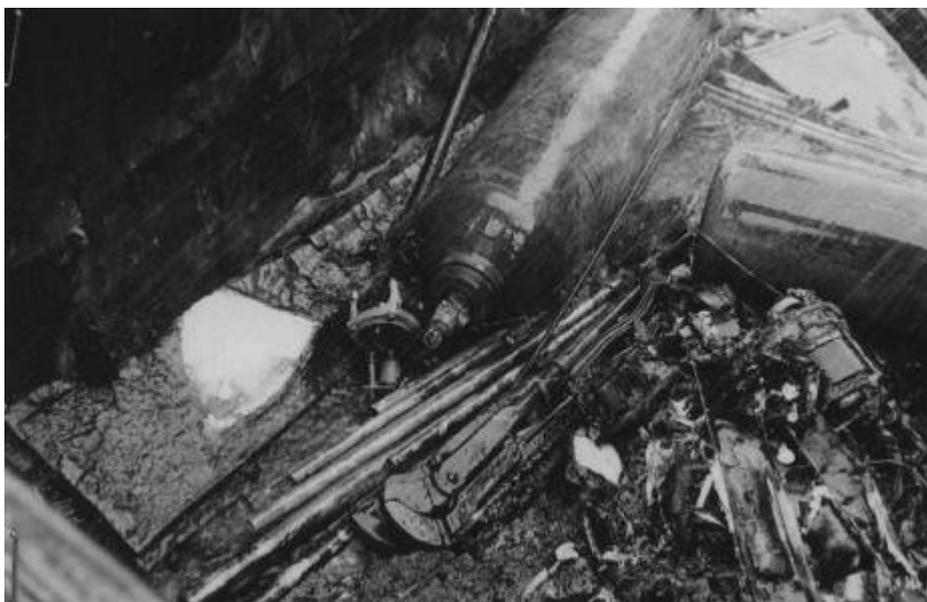
3 Bild 3

Nach den Feststellungen des Gutachters ist davon auszugehen, dass sich das Handventil der Acetylenflasche infolge ungesicherter Ladung und fehlender Schutzkappe während der Fahrt geöffnet hat und Acetylen ins Fahrzeuginnere ausgeströmt ist.³ Das so entstandene Gasgemisch entzündete sich beim Ausstieg des Fahrers und Zuschlagen der Tür und führte zur Raumexplosion des Fahrzeuges. Der dabei entstehende Brand beeinträchtigt zusätzlich die Dichtung der Sauerstoffflasche, so dass Sauerstoff austrat und die Brandwirkung noch erheblich verstärkte.

Infolge des Brandes verschloss sich durch Rußbildung mit anschließender Filterverstopfung die Acetylenflasche wieder. So konnte kein Acetylgas mehr austreten, aber auch nicht weiter abbrennen.

Die äußere Brandeinwirkung auf die Acetylenflasche (Hitze) bewirkte, dass sich nunmehr das in der Stahlflasche verbliebene Acetylen weiter zersetzte. Dieser anhaltende Prozess war an der Erwärmung der Flasche nach dem ersten Löschvorgang zu erkennen. Es bestand erhebliche akute Explosionsgefahr ohne anhaltende sofortige Kühlung.

Druckgasflaschen müssen auf dem Fahrzeug so verstaut werden, dass sie nicht fortrollen, umkippen oder herausfallen können. Sie dürfen ihre Lage zueinander und zu den Wänden des Fahrzeuges nicht verändern können oder müssen in Behältnissen gesichert sein. Insbesondere liegend beförderte Flüssiggasflaschen müssen in sicherer und geeigneter Weise so verkeilt, festgebunden oder festgelegt werden, dass sie sich nicht verschieben können.

Verschlussventile müssen mit Schutzkappen oder Schutzkragen geschützt werden.
