Atypische Umweltstraftat

Herbeiführen einer Sprengstoffexplosion infolge grob fahrlässigen Umganges beim Transport von Industriegasen

Jürgen Windolph, Leitender Kriminaldirektor – Landeskriminalamt Sachsen-Anhalt

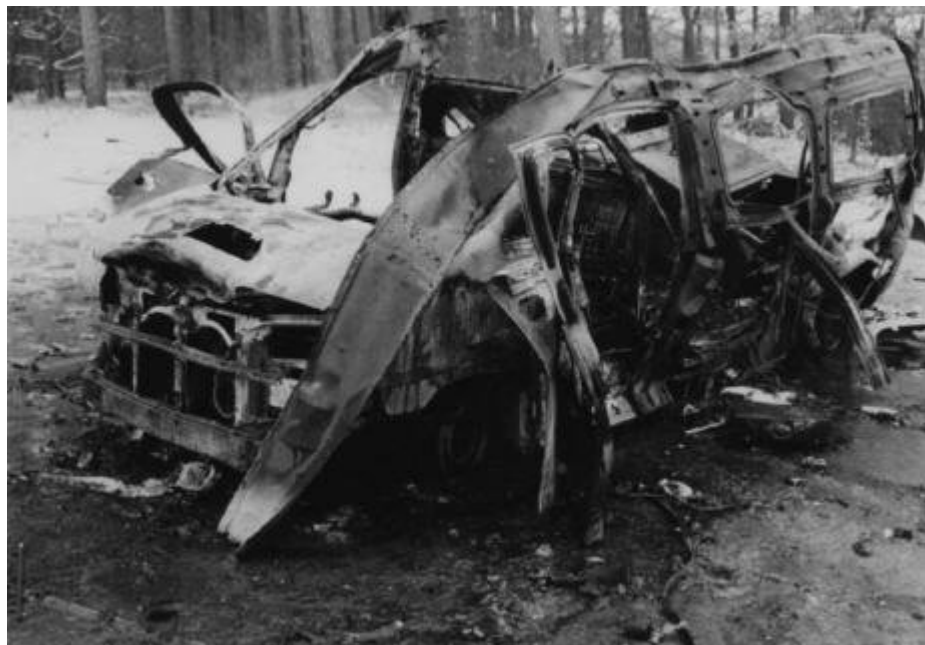
Nach Einschätzung der am Explosionsort eintreffenden Feuerwehr ging von der im explodierten Fahrzeug befindlichen Acetylenflasche eine unmittelbare Allgemeingefahr aus. Aus diesem Grunde erfolgte zunächst keine Bergung sondern eine

weitere Kühlung der Stahlflasche mittels Wasserschleier. Das Gelände blieb weiträumig abgesperrt. Eine Tatortarbeit war in dieser Phase wegen erheblicher Eigengefahr für die KT-Beamten nicht möglich.

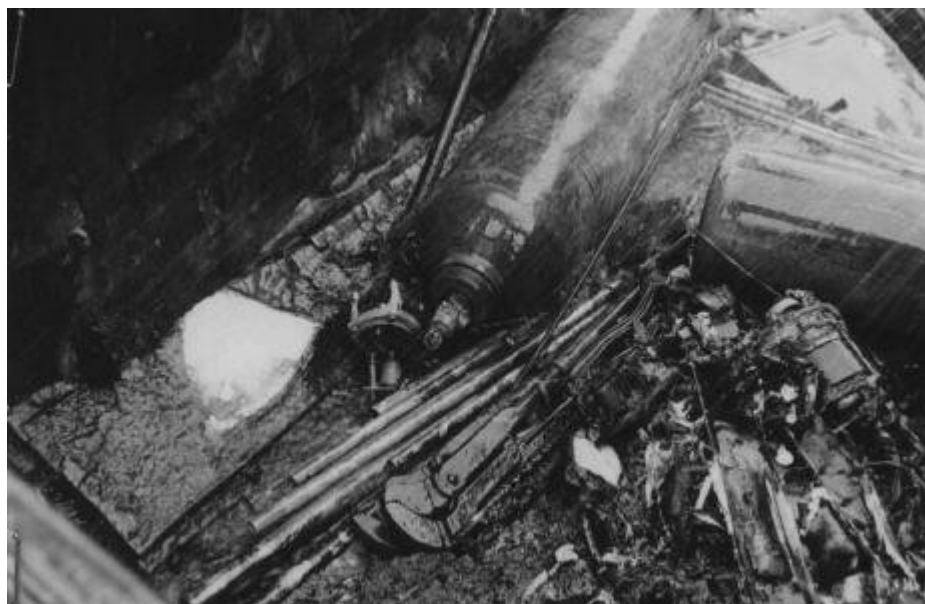
Inzwischen hatte sich nach der ersten Kühlungsphase von ca. vier Stunden ergeben, dass sich die Acetylenflasche erneut von innen erwärmte. Ein Abtransport war wegen akuter Explosionsgefahr nicht möglich. Es folgte eine weitere 24- stündige Kühlungsphase vor Ort mittels Wasserschleier durch die Feuerwehr unter weitläufiger Tatortsicherung durch Polizei. Erst als eine Wiedererwärmung endgültig ausgeschlossen war, erfolgte der Abtransport durch die Fa. Air Liquide, die auch mit dem technischen Gutachten zur Explosionsursache beauftragt wurde.

Nach den Feststellungen des Gutachters ist davon auszugehen, dass sich das Handventil der Acetylenflasche infolge ungesicherter Ladung und fehlender Schutzkappe während der Fahrt geöffnet hat und Acetylen ins Fahrzeuginnere ausgeströmt ist.³ Das so entstandene Gasgemisch entzündete sich beim Ausstieg des Fahrers und Zuschlagen der Tür und führte zur Raumexplosion des Fahrzeuges. Der dabei entstehende Brand beeinträchtigt zusätzlich die Dichtung der Sauerstoffflasche, so dass Sauerstoff austrat und die Brandwirkung noch erheblich verstärkte.

Infolge des Brandes verschloss sich durch Rußbildung mit anschließender Filterverstopfung die Acetylenflasche wieder. So konnte kein Acetylgas mehr austreten, aber auch nicht weiter abbrennen.

Die äußere Brandeinwirkung auf die Acetylenflasche (Hitze) bewirkte, dass sich nunmehr das in der Stahlflasche verbliebene Acetylen weiter zersetzte. Dieser anhaltende Prozess war an der Erwärmung der Flasche nach dem ersten Löschvorgang zu erkennen. Es bestand erhebliche akute Explosionsgefahr ohne anhaltende sofortige Kühlung.
