# Der „konservierte“ Sachbeweis“ oder Kleben statt Kratzen?

## Erfahrungen und Erfolge der SPURFIX Folie bei Verkehrsunfällen und -fluchten

Von Ing. (B.Eng.) Jochen Lehmkuhl, Goch NRW

PHK Heinz Morfeld, Leiter Verkehrskommissariat Soest

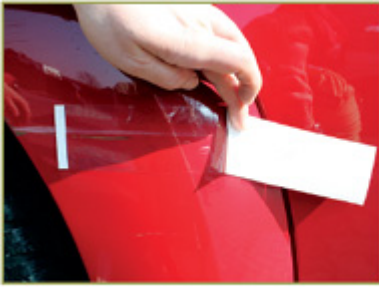
Lichtbild 1: Spurensicherung mittels Spurfix Folie

Verkehrsunfälle und Unfallfluchten werden vornehmlich von den Beamten des Wachdienstes aufgenommen. Diese verfügen meist nur über eine Kompaktkamera und einen Maßstab. Das Anbringen und Dokumentieren einer Folie im Schadenbereich stellt einen Aufwand von max. 2 min. dar, der von den Beamten nicht als hinderlich eingestuft wird (Lichtbild 1).

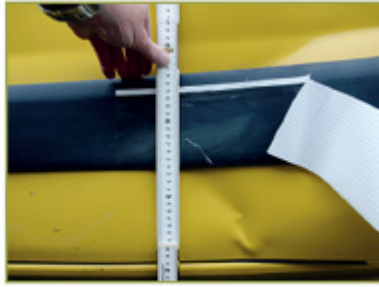
Lichtbild 3: Geschädigter PKW

Am gelben Fahrzeug können 2 kleinere Lackpartikel mit silbriger Farbe auf der Folie gesichert und erkannt werden (Lichtbild 3). Augenscheinlich sind die Partikel identisch und auch Form und Farbe gleichen sich (Lichtbild 5a und 5b).

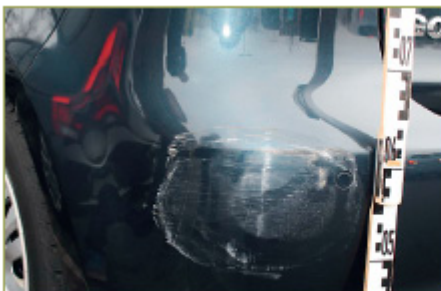
Bild 5: Anstoßstelle

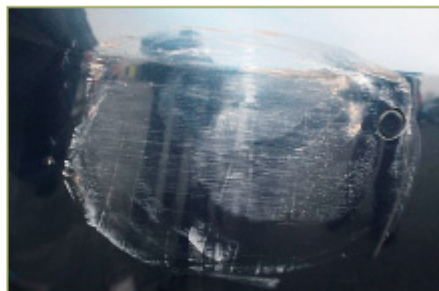
Bild 6: Nahaufnahme, hier fanden sich viele Sedimente

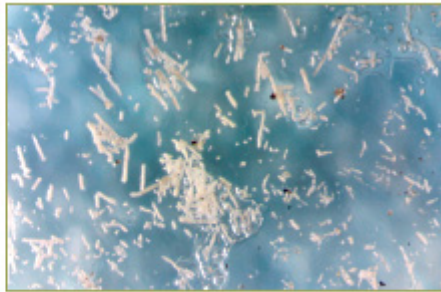
Bild 8: Würmchenbildung
