# Der „konservierte“ Sachbeweis“ oder Kleben statt Kratzen?

## Erfahrungen und Erfolge der SPURFIX Folie bei Verkehrsunfällen und -fluchten

Von Ing. (B.Eng.) Jochen Lehmkuhl, Goch NRW

PHK Heinz Morfeld, Leiter Verkehrskommissariat Soest

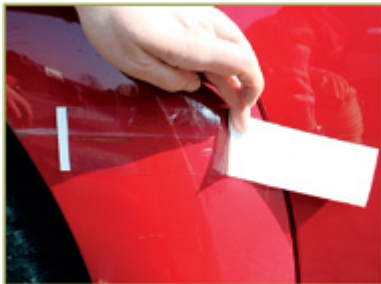
Lichtbild 1: Spurensicherung mittels Spurfix Folie

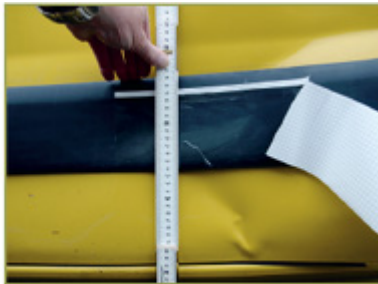
Lichtbild 3: Geschädigter PKW

Am gelben Fahrzeug können 2 kleinere Lackpartikel mit silbriger Farbe auf der Folie gesichert und erkannt werden (Lichtbild 3). Augenscheinlich sind die Partikel identisch und auch Form und Farbe gleichen sich (Lichtbild 5a und 5b).

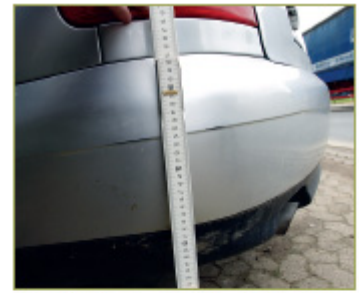
Lichtbild 4: Verdächtiger PKW mit identischer Anstoßhöhe und Farbe

Fall 1: Ein verdächtiger PKW wird in der Nähe eines Unfallortes vorgefunden und durch Zeugenaussagen belastet (Lichtbild 4). Die aufnehmenden Beamten kleben im Schadenbereich der beteiligten Fahrzeuge jeweils eine Folie. Die Auswertung mit dem USB Mikroskop zeigt an beiden Folien augenscheinlich identische silbrige Farbpartikel. Die Höhenzuordnung ist mit weniger als 2 cm Unterschied erklärbar.

Um 100 % Sicherheit des möglichen Kontaktes zu erhalten wird eine FTIR Analyse vorgenommen. Ergebnis: *Die Partikel sind in ihrer Zusammensetzung völlig unterschiedlich. Ein Kontakt zwischen diesen beiden Fahrzeugen hat nicht stattgefunden.*

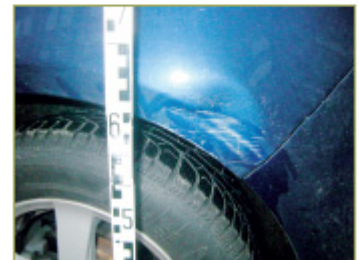
Lichtbild 6: Schadenbereich am Radlauf

leichten Seitenschaden im Bereich der linken hinteren Seitenwand. Standardmäßig wird der Schadenbereich abgeklebt und es erfolgt eine Auswertung der anhaftenden Partikel mittels USB Mikroskop durch den Sachbearbeiter im VK (Lichtbild 6).

Es zeigen sich raspelartige Lackausbrüche des Eigenlackes. Stellenweise sind weiße grobkörnige Sedimenten zu erkennen. Eine Fremdfarbe ist nicht vorhanden.

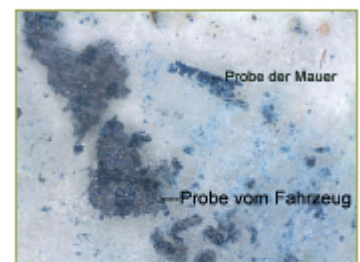
Lichtbild 8: Überlagerung zweier Folien

Unfälle mit Kindern sind ermittlungstechnisch sehr schwierig und mit viel Fingerspitzengefühl zu bearbeiten. Ein 6-jähriger Junge wird von einem Fzg. angefahren und stürzt zu Boden – verletzt sich schwer. Der Junge kann eine Beschreibung der Fahrzeuges liefern: Audi 5 Türen silberfarben. In der Nähe der Unfallstelle findet sich ein solches Fahrzeug (Lichtbild 8).

Der Junge ist sich nur bei der Fahrerin nicht sicher. Am verdächtigen Fahrzeug liegt eine frische Wischspur am hinteren rechten Stoßfänger vor. Die Halterin bestreitet den Vorfall. Das Fahrrad wird an Ort und Stelle vom SV untersucht. Zwischen Felge und Reifen wird mittels Folie ein kleiner, blau-silbriger Lackpartikel entnommen, der bereits Korrosion zeigt (Lichtbild 12).

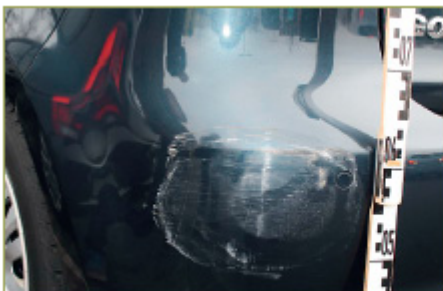
Bild 5: Anstoßstelle

Aufgrund des Spurenbilds an einem fast neuem VW Golf glaubten die eingesetzten Kollegen sicher zu sein, dass der Wagen selbst rückwärts gegen eine Mauer gesetzt worden war. Mit Hilfe der Folie konnte geklärt werden, dass es sich tatsächlich um eine echte Unfallflucht und nicht um einen selbst verursachten Schaden handelte.

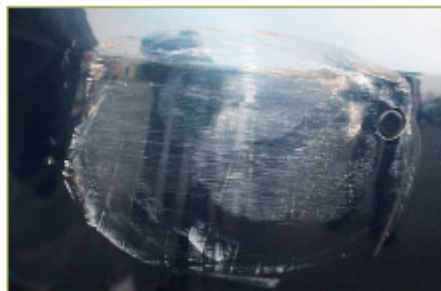
Bild 6: Nahaufnahme, hier fanden sich viele Sedimente

Tatsächlich fanden sich eine Vielzahl von Sedimenten, die für Annahme sprachen, dass der Unfall selbst verursacht worden war.

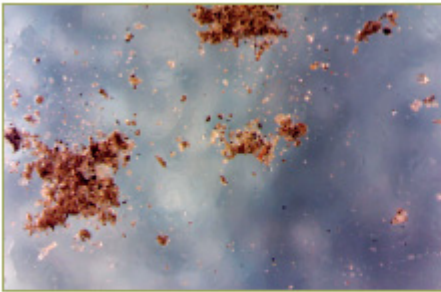
Bild 7: Sedimente auf der Folie

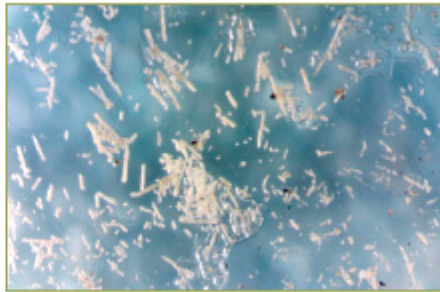
Bild 8: Würmchenbildung

Es fanden sich aber auch jede Menge Würmchen (vgl. Bild 8) die bei Streifschäden zwischen zwei Fahrzeugen regelmäßig vorkommen. Der endgültige Beweis konnte dank eines aufmerksamen Zeugen erbracht werden; dieser hatte beobachtet, wie sich auf diesem Parkplatz ein älterer Herr mit seinem Fahrzeug regelrecht in die Parklücke „hineingewürgt“ hatte.
