Der „konservierte“ Sachbeweis“ oder Kleben statt Kratzen?

Erfahrungen und Erfolge der SPURFIX Folie bei Verkehrsunfällen und -fluchten

Von Ing. (B.Eng.) Jochen Lehmkuhl, Goch NRW

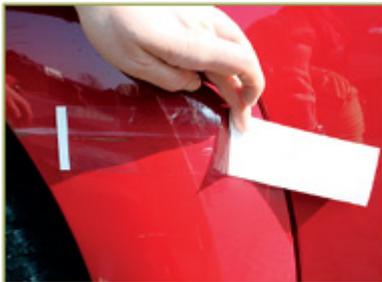
Lichtbild 1: Spurensicherung mittels Spurfix Folie

Verkehrsunfälle und Unfallfluchten werden vornehmlich von den Beamten des Wachdienstes aufgenommen. Diese verfügen meist nur über eine Kompaktkamera und einen Maßstab. Das Anbringen und Dokumentieren einer Folie im Schadenbereich stellt einen Aufwand von max. 2 min. dar, der von den Beamten nicht als hinderlich eingestuft wird (Lichtbild 1).

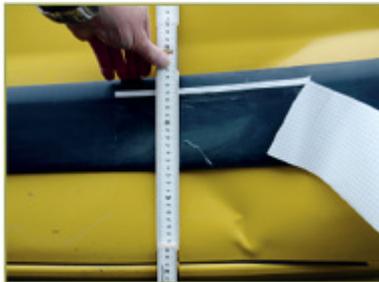
Lichtbild 3: Geschädigter PKW

Am gelben Fahrzeug können 2 kleinere Lackpartikel mit silbriger Farbe auf der Folie gesichert und erkannt werden (Lichtbild 3). Augenscheinlich sind die Partikel identisch und auch Form und Farbe gleichen sich (Lichtbild 5a und 5b).

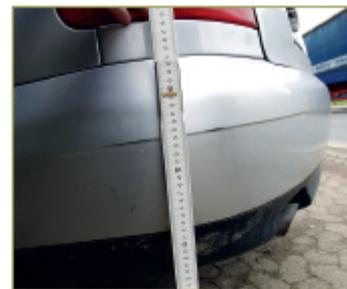
Lichtbild 4: Verdächtiger PKW mit identischer Anstoßhöhe und Farbe

Fall 1: Ein verdächtiger PKW wird in der Nähe eines Unfallortes vorgefunden und durch Zeugenaussagen belastet (Lichtbild 4). Die aufnehmenden Beamten kleben im Schadenbereich der beteiligten Fahrzeuge jeweils eine Folie. Die Auswertung mit dem USB Mikroskop zeigt an beiden Folien augenscheinlich identische silbrige Farbpartikel. Die Höhenzuordnung ist mit weniger als 2 cm Unterschied erklärbar.

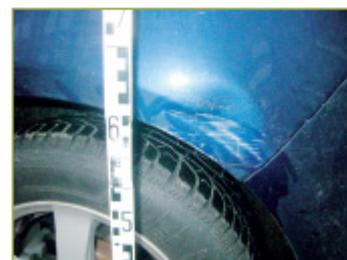
Lichtbild 6: Schadenbereich am Radlauf

leichten Seitenschaden im Bereich der linken hinteren Seitenwand. Standardmäßig wird der Schadenbereich abgeklebt und es erfolgt eine Auswertung der anhaftenden Partikel mittels USB Mikroskop durch den Sachbearbeiter im VK (Lichtbild 6).

Es zeigen sich raspelartige Lackausbrüche des Eigenlackes. Stellenweise sind weiße grobkörnige Sedimenten zu erkennen. Eine Fremdfarbe ist nicht vorhanden.

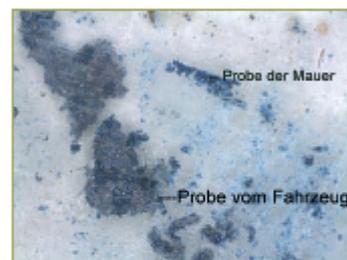
Lichtbild 8: Überlagerung zweier Folien

Die beiden Folien werden übereinander gelagert und es zeigt sich, dass die Lackpartikel und auch die weiße Fassadenfarbe identisch sind (Lichtbild 7).

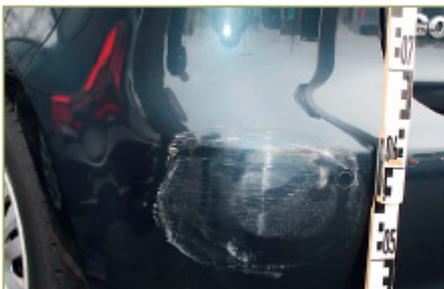
Bild 5: Anstoßstelle

Aufgrund des Spurenbilds an einem fast neuem VW Golf glaubten die eingesetzten Kollegen sicher zu sein, dass der Wagen selbst rückwärts gegen eine Mauer gesetzt worden war. Mit Hilfe der Folie konnte geklärt werden, dass es sich tatsächlich um eine echte Unfallflucht und nicht um einen selbst verursachten Schaden handelte.

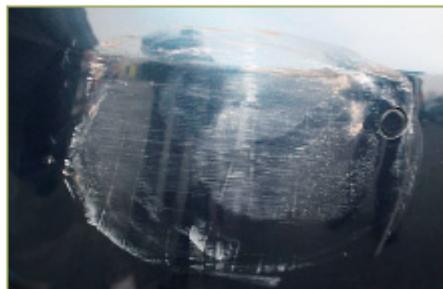
Bild 6: Nahaufnahme, hier fanden sich viele Sedimente

Tatsächlich fanden sich eine Vielzahl von Sedimenten, die für Annahme sprachen, dass der Unfall selbst verursacht worden war.

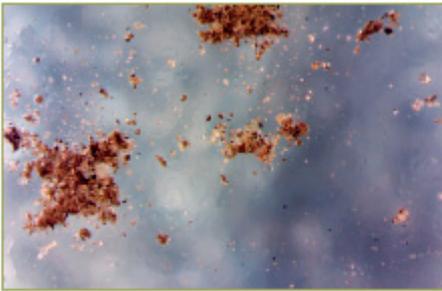
Bild 7: Sedimente auf der Folie

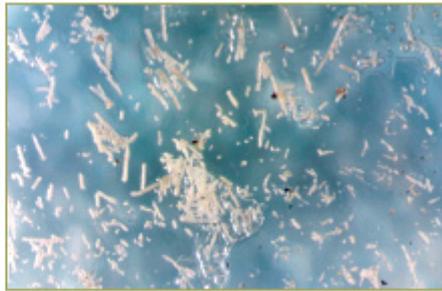
Bild 8: Würmchenbildung

Es fanden sich aber auch jede Menge Würmchen (vgl. Bild 8) die bei Streifschäden zwischen zwei Fahrzeugen regelmäßig vorkommen. Der endgültige Beweis konnte dank eines aufmerksamen Zeugen erbracht werden; dieser hatte beobachtet, wie sich auf diesem Parkplatz ein älterer Herr mit seinem Fahrzeug regelrecht in die Parklücke „hineingewürgt“ hatte.
